# UNTERSUCHUNG DES PLATFORMING-KATALYSATORS

L. VAJTA, M. MOSER und I. SZE BÉNYI

Lehrstuhl für Chemische Technologie, Technische Universität, Budapest

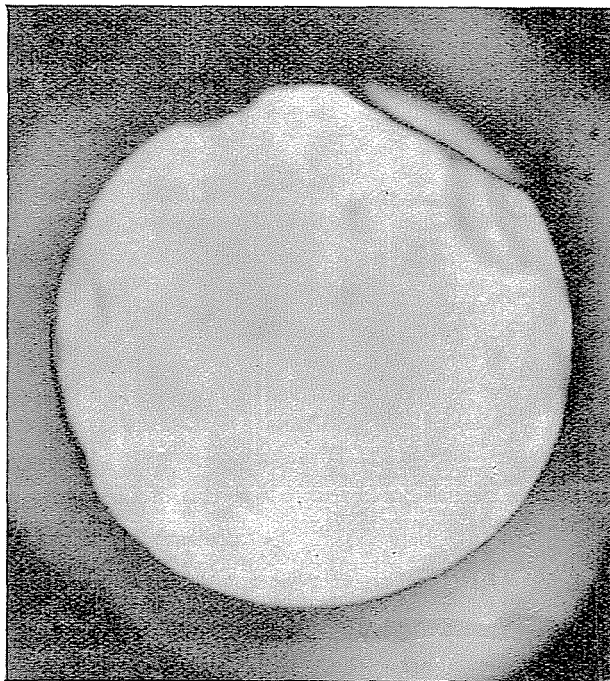
Abb. 1. Oberfläche eines unbenutzten Platforming-Katalysators (in reflektiertem Licht 84 ×)

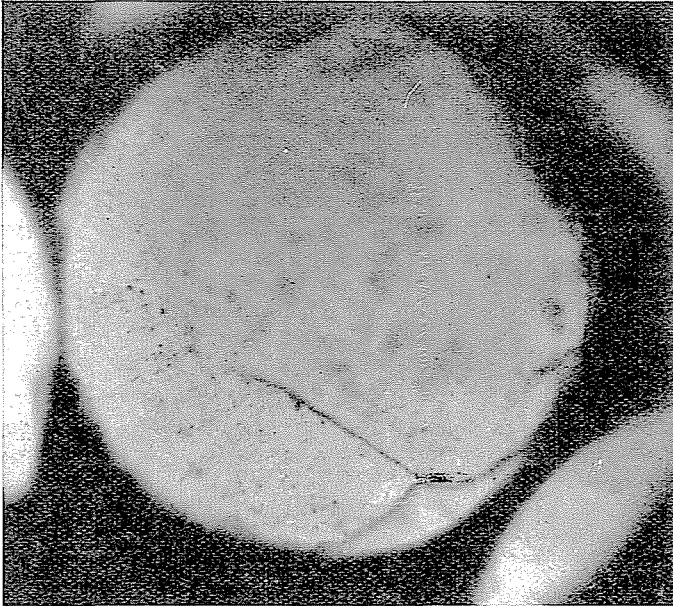
Bei diesen verglichen wir Proben von unbenutzten Katalysatoren mit solchen, die nach einjährigem Gebrauch regeneriert worden waren. Im Gegensatz zu den unbenutzten Proben zeigten die Oberflächen der benutzten deutlich erkennbare Spuren der Verunreinigung. Die Verunreinigung durch Verkokung äußert sich in Gestalt zahlreicher kleinerer oder größerer Herde. Längs der Risse im Inneren des Katalysators lagern sich die verunreinigenden Substanzen konzentriert ab.

*Abb. 2.* Oberfläche eines nach einjähriger Benutzung regenerierten Katalysators (in reflektiertem Licht  $84\times$ )

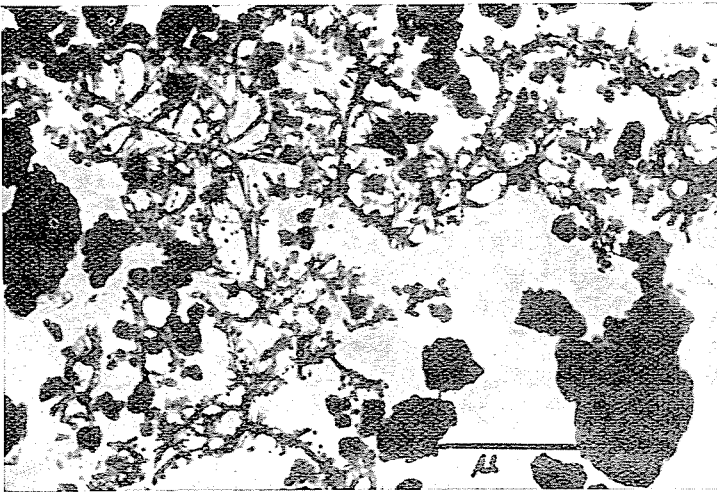
*Abb. 3.* Elektronenmikroskopische Aufnahme der Oberfläche eines unbenutzten Platforming-Katalysators  $20\,000\times$

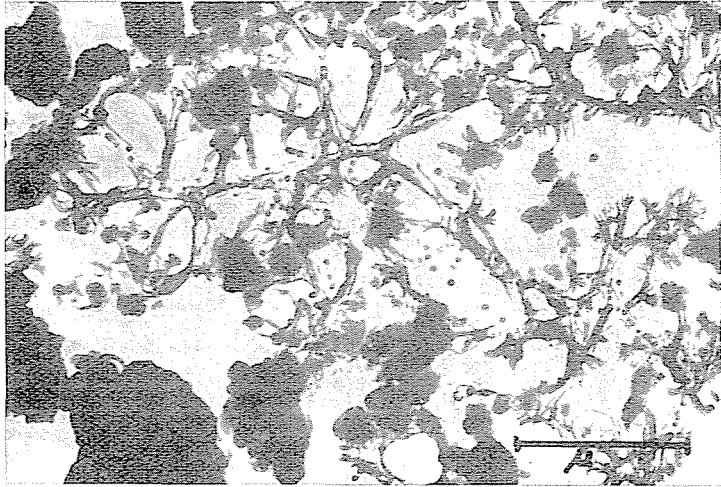
Abb. 4. Elektronenmikroskopische Aufnahme der Oberfläche eines unbenutzten Platforming-Katalysators 23 000fach

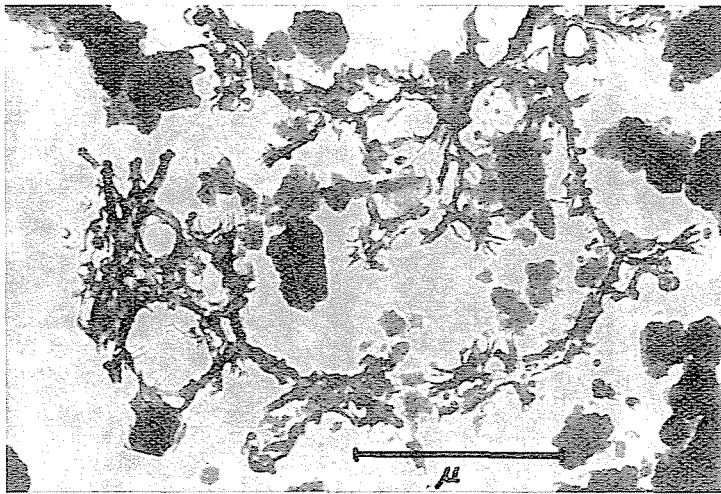
Abb. 5. Elektronenmikroskopische Aufnahme der Oberfläche eines unbenutzten Platforming-Katalysators 28 000fach

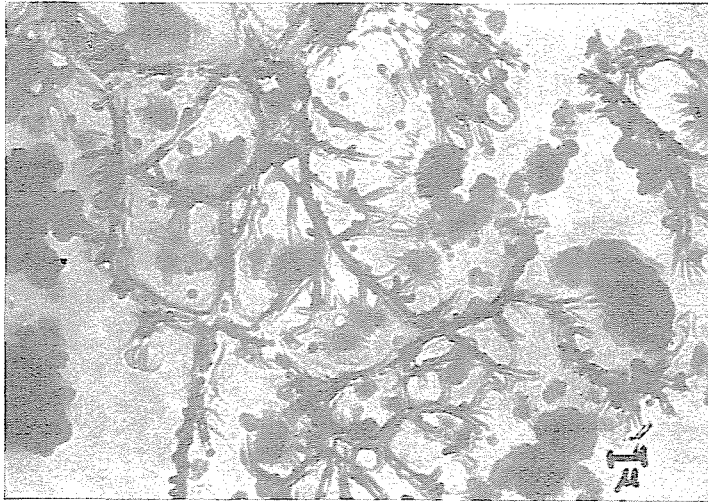
Aus dem Vergleich der elektronenmikroskopischen Aufnahmen der aus primären Teilchen zusammengeballten traubenförmigen Gruppen geht hervor, daß die Teilchen in der Originalprobe (unbenutzter Katalysator) wesentlich kleiner sind als diejenigen in den Proben der etwa 1 Jahr lang benutzten Katalysatoren. Mit dem Anwachsen der Korngröße geht eine Verminderung der spezifischen Oberfläche einher.

Abb. 6. Elektronenmikroskopische Aufnahme eines Platforming-Katalysators nach einjähriger Benutzung 4400fach

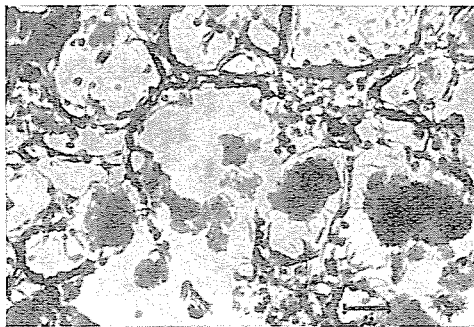
Abb. 7. Elektronenmikroskopische Aufnahme eines Platforming-Katalysators nach einjähriger Benutzung 8300fach

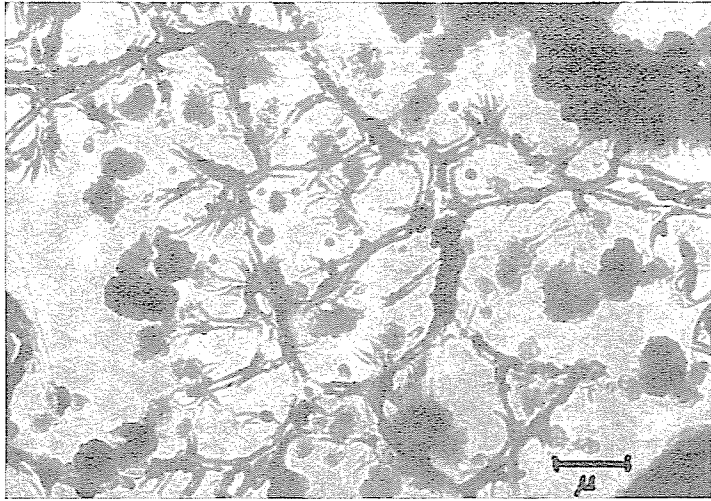
Abb. 8. Elektronenmikroskopische Aufnahme eines Platining-Katalysators nach einjähriger Benutzung 10 000fach

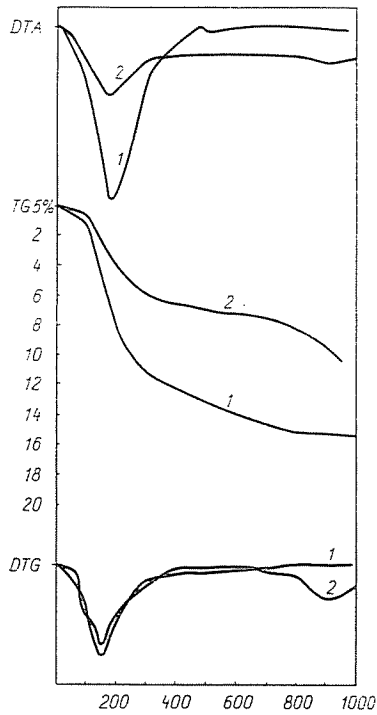
Abb. 9. Derivatogramme eines unbenutzten (1) und eines 1 Jahr lang gebrauchten (2) Platining-Katalysators

Aus Abb. 9 geht hervor, daß die Probe des längere Zeit gebrauchten, eine kleinere spezifische Oberfläche aufweisenden Katalysators eine geringere Adsorptionsfähigkeit besitzt. Beachtung verdient auch die Tatsache, daß sich die endotherme, auf die bei 900 °C auftretende Gamma-Alpha-Umwandlung hinweisende Spitze bei der verunreinigten (gebrauchten) Probe deutlich abzeichnet, während sich diese Umwandlung bei der Probe des unbenutzten Katalysators noch nicht erkennen läßt.

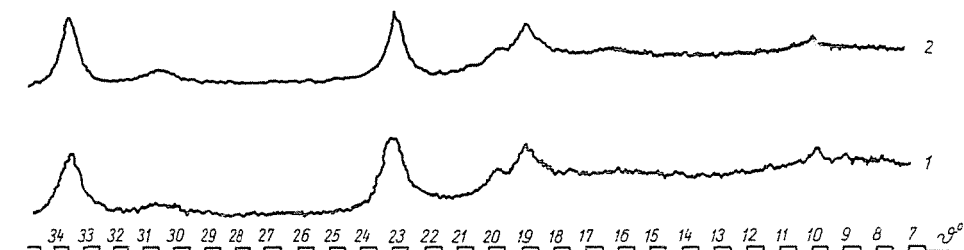
Beim Vergleich der röntgenographischen Aufnahmen der neuen und der gebrauchten Proben fällt die mit dem Anwachsen der Kristallkörner zusammenhängende Verschärfung der Reflexion auf. (Die Aufnahmen wurden mit einem Röntgendiffraktometer, Type Rigaku—Denki D—3F gemacht.)

Abb. 10. Röntgenographische Aufnahme eines unbenutzten (1) und eines 1 Jahr lang gefahrenen (2) Platforming-Katalysators

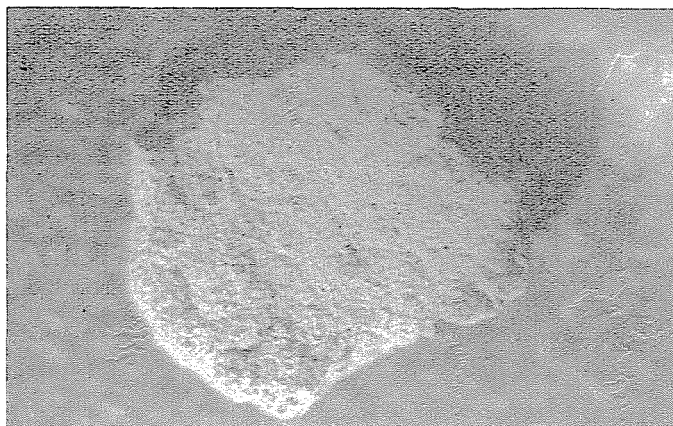
Im gebrauchten Katalysator fanden wir auch relativ große Mengen ( $\sim 5\%$ ) von Verunreinigungen, die wir im Zuge der hier beschriebenen Untersuchungen von den Proben sogleich abtrennten. Die Zusammensetzung der porösen Substanz bestimmten wir — nach Untersuchung mit dem Lichtmikroskop — mit dem Debye—Scherrerschen Röntgenpulververfahren. Im Sinne der Angaben der Tabelle 1 bestand die untersuchte Substanz aus Fe<sub>2</sub>O<sub>3</sub> und Fe.

Die Verunreinigung ist ein Produkt der Korrosion in der aus Kohlenstoffstahl aufgebauten Stripperkolonne vor dem Aromatisierungsreaktor der

Abb. 11. Lichtmikroskopische Aufnahme von Eisenoxyd-Verunreinigungen (in reflektiertem Licht 50fach)

Reforming-Anlage des Komáromer Erdölverarbeitung-Unternehmens in Szóny. Sie kann auch zur Ursache von Betriebsstörungen werden.
