DIE GEOTECHNISCHEN ERFAHRUNGEN EINER DAMMVERBREITERUNG

KOVÁCS, M.—Dr. MARCZAL, L.—Dr. KABAI, I.

Lehrstuhl von Geotechnik,
Technische Universität, H-1521, Budapest

Abstract

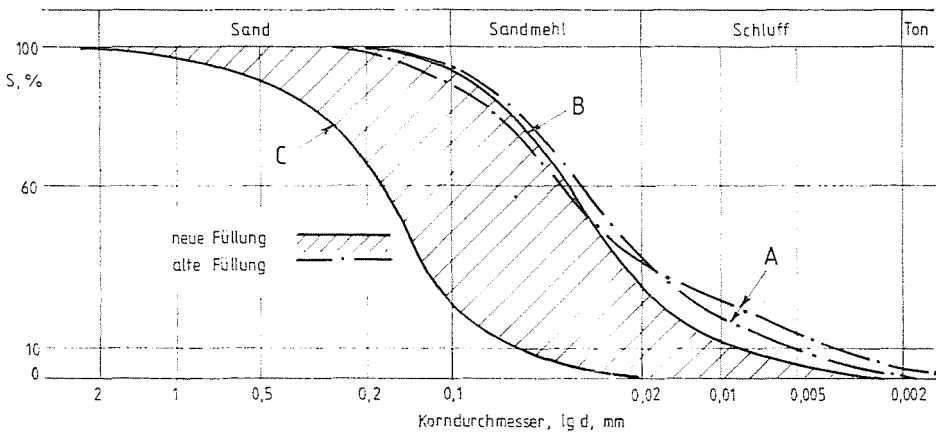
Bild. 3. Die Kornverteilungskurven der Füllstoffe

Dem Material der alten Auffüllung entspricht die Kornverteilungskurve »A«. Die neue Füllung wird charakterisiert durch die sich an die »A« Kurve anschmiegende »B« Kornverteilung bzw. den Bereich zwischen den beiden Kurventypen »B« und »C« (Bild. 3).

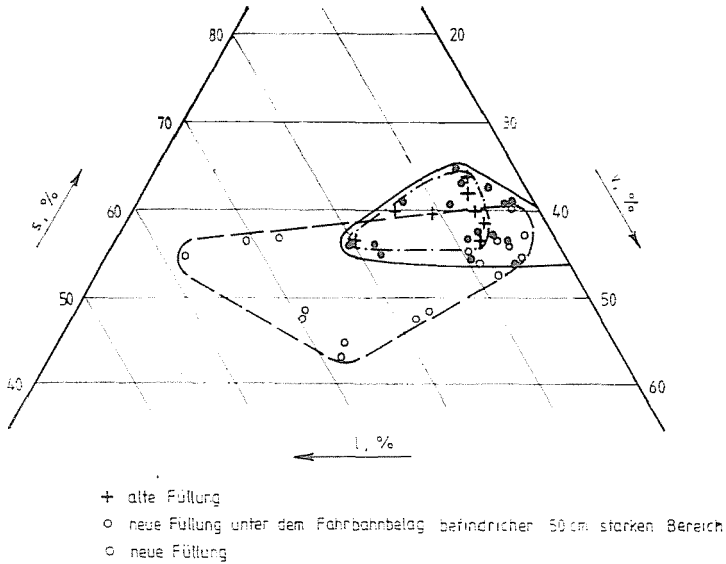
Bild. 4. Die Phasenzusammensetzung der Füllstoffe

Zur Ermittlung der Phasenzusammensetzung des Füllmaterials führten wir eine große Anzahl Proben durch (Bild 4). Die Phasenzusammensetzung

der neuen Füllung ändert sich zwischen außerordentlich weiten Grenzen. Die Streuung der Werte ist kleiner, wenn wir nur den unter dem Fahrbahnbelag befindlichen 50 cm starken Bereich prüfen. Diese Proben sonderten wir im Interesse einer detaillierteren Analyse aus. Die Phasenzusammensetzung der alten Füllung gleicht annähernd dem Zustand unter der Krone des neuen Erdbauwerkes.

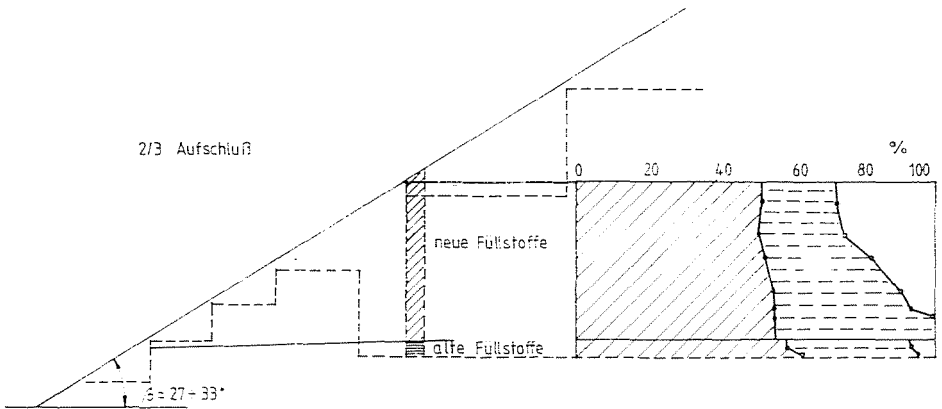
Bild. 5. Die Veränderung der Phasenzusammensetzung mit zunehmender Tiefe an der Probenentnahmestelle 23

Charakterisierend und bestimmend bei der untersuchten Dammverbreiterung ist die Veränderung der Phasenzusammensetzung mit zunehmender Tiefe, welche wir am 2. freigelegten Querschnitt mit den Angaben der an der mit 2/3 bezeichneten Probenentnahmestelle gewonnen Proben veranschaulichen

(Bild 5). Besonders ins Auge fallend ist das Ansteigen der Sättigung. Über den Grenzflächen ist das Material der neuen Füllung in durchweichten, gesättigtem Zustand.

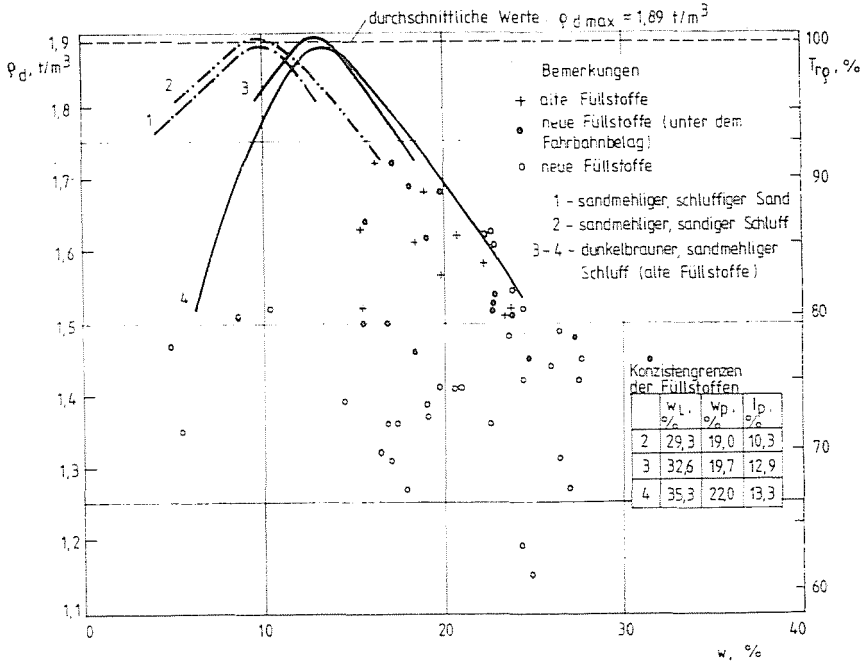
Bild. 6. Versuch nach Proctor

d_{\max} -Werte, bei unterschiedlichem optimalen Wassergehalt. Im Bild der Dichtekurven haben wir die Angaben aller im geschädigten Dammbereich gewonnenen Proben dargestellt, ergänzt mit der Angabe der Dichtegrade (Bild 6). Es wird sichtbar, daß der Dichtegrad der neuen Füllung weder im Bereich 50 cm unter der Fahrbahndecke noch an anderen Stellen die vorgeschriebenen $T_{r0} = 90\%$ bzw. $T_{r0} = 85\%$ Werte erreicht.

Die Dichte der Proben ist in Bild 6 enthalten von den 54 Proben erreichten bzw. überstiegen eine 90%-ige Dichte 2 Stück, die 85%-ige Dichte erreichten bzw. überstiegen 11 Stück der Proben. Von den untersuchten Proben ergaben also 24% eine akzeptable Dichte. Bei der weiteren Analyse der Proben fanden wir 21 Stück, deren Wassergehalt so hoch war, daß sie auch nach der Proctorkurve die 85%-ige Dichte gar nicht erreichen könnten. Das sind 39% der Proben.

Die Dichte des Dammes entspricht im verbreiterten Bereich nicht den Anforderungen.

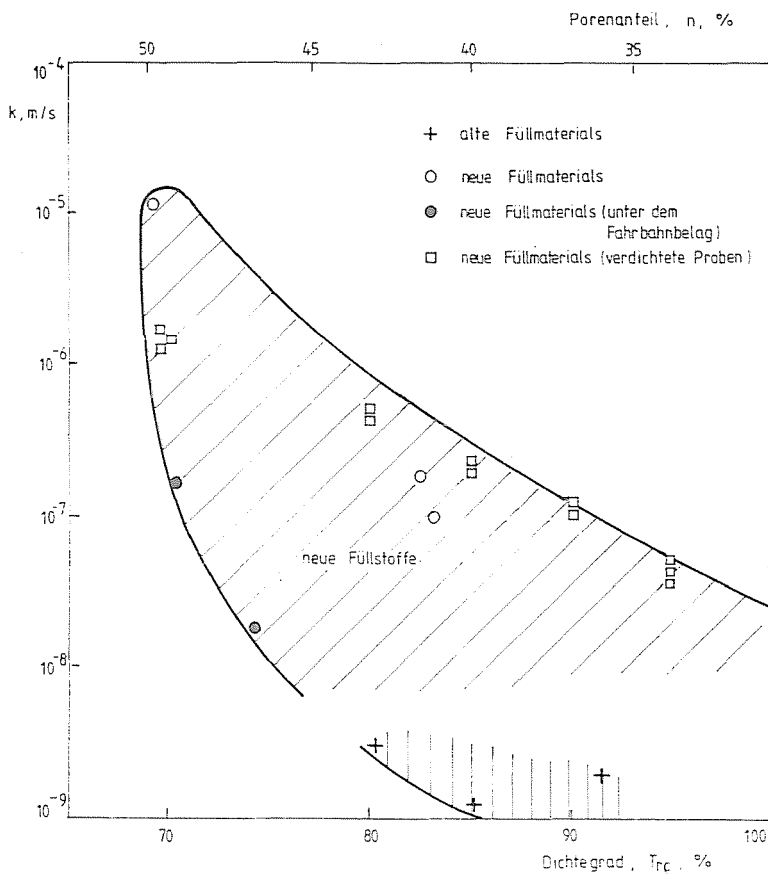
Bild. 7. Die Durchlässigkeit der Füllstoffe als Funktion der Dichte

Die Ergebnisse der zur Bestimmung der Durchlässigkeit durchgeführten Experimente bestätigten die örtlichen Beobachtungen, nach denen die Durchlässigkeit des neuen Füllmaterials um ein Vielfaches größer ist, als die des alten. Bild 7 zeigt gut den Zusammenhang zwischen Durchlässigkeit und Dichte für beiden Füllmaterialien. Die Durchlässigkeiten der tatsächlich vorhandenen lockeren und der im Standard vorgeschriebenen verdichteten Auffüllung weichen ungefähr um eine Größenordnung voneinander ab.

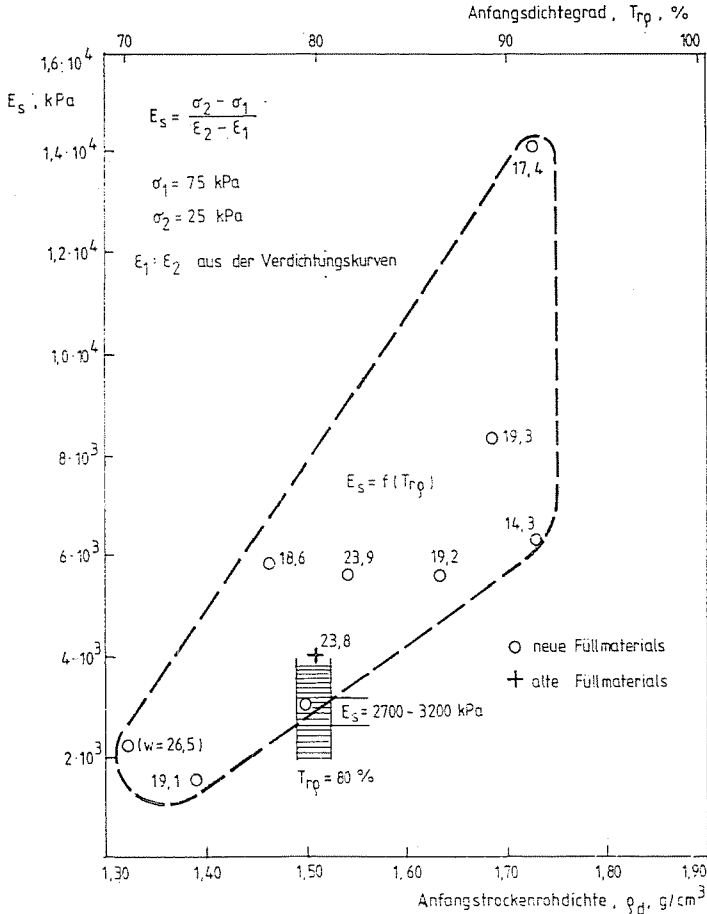
Bild. 8. Der Bereich der Zusammrückungsmodule der Proben

Zur Prüfung der Formänderung führten wir Oedometerexperimente an aus der Füllung gewonnenen ungestörten Proben durch. Für die weiteren Berechnungen bestimmten wir unter Beachtung des tatsächlichen Spannungszustandes der Füllung die Werte der Zusammendrückungs-Module der Füllungsmaterialien. Die im Bild 8. vorgestellten Ergebnisse zeigen — im Gegensatz zu den abweichenden Wassergehalten — einen bestimmten Zusammenhang zwischen der Dichte und dem Zusammendrückungs — Modul.

Zur Analyse der Setzungen haben wir die im Bild 8 gezeigten Formänderungskomponenten benutzt. Die in der Berechnung maßgebende Steifzahl bestimmten wir unter Beachtung des tatsächlichen Spannungszustandes und des durchschnittlichen Dichtegrades ($T_{rq} = 80\%$).

Die 2 m starke neue Füllung verdichtet sich unter der Einwirkung der $\sigma = 50$ kPa Belastung um 3,6 cm. Dazu kommt die Verdichtung der bisher unbelasteten ursprünglichen Auffüllung durch die Mehrbelastung der neuen Füllung von $\sigma = 40$ kPa, die $h = 5$ cm beträgt. Die Gesamtsetzung beträgt also 7—8 cm. Demgegenüber beträgt die durch das Nivellement bestimmte Straßenbelagssetzung nach Abzug der Querneigung 5—15 cm.

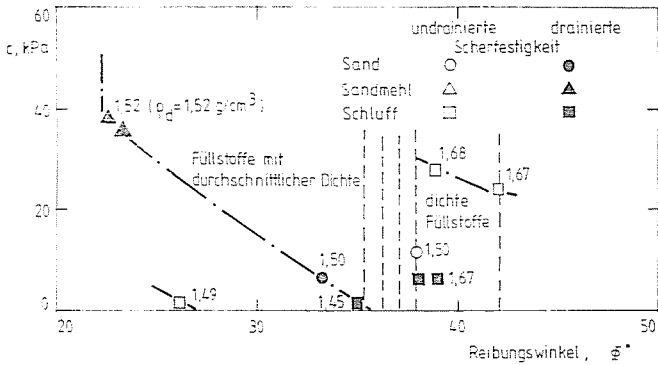
Bild. 9. Die Scherfestigkeitsparameter der Füllstoffe

Die Scherfestigkeit der Füllmaterialien bestimmten wir mit dem triaxialen Scherversuch. Im Verlaufe der Untersuchung maßen wir auch den Porenwasserdruck (CU-Experiment) und die Ergebnisse verarbeiteten wir als Funktion der Gesamtspannung und der wirksamen Spannung (Bild 9).

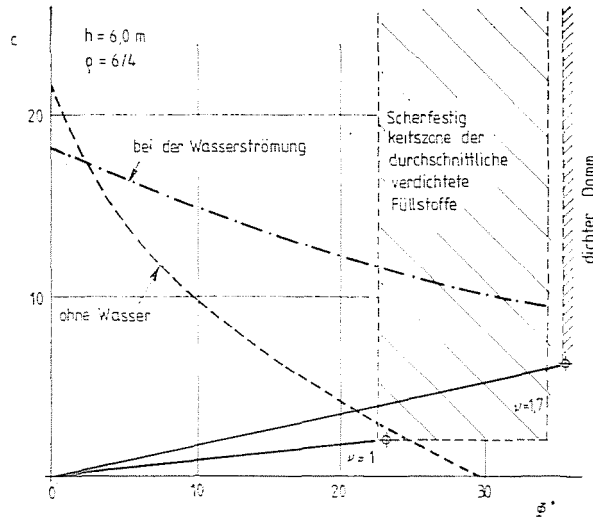
Bild. 10. Die Stabilität des Damms auf der Grundlage der durchschnittlichen Scherfestigkeit

Die zur Stabilität des Dammes notwendigen Festigkeitsparameter sind im Bild 10 aufgezeigt. Die dichte Füllung wäre stabil und man kann mit einem Sicherheitsbeiwert von $\nu = 1,7$ rechnen.

Die tatsächlichen Werte beachtend geht der Sicherheitsbeiwert gegen $\nu = 1$ und nur das Vorhandensein der Kohäsion hält die Stabilität aufrecht.

zwei Fällen bekamen wir $c = 0-2 \text{ kPa}$. Diese Kohäsionswerte garantieren keine ausreichende Sicherheit mehr. Dies beweist, daß das Fehlen der Dichte die Aufschüttung in die Nähe eines Grenzzustandes bringt und eine Durchnäßung zur Zerstörung des Damms führt.

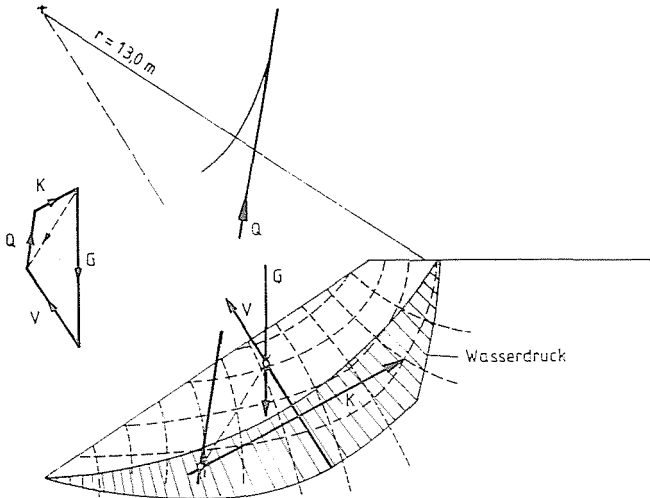
Bild. 11. Die Wirkung der Wasserströmung auf die Stabilität des Dammes

Noch ungünstiger ist es, wenn die Auffüllung durchnäßt wird und im Falle einer fortlaufenden Wasserzufuhr Filtration einsetzt. Das Wasser ist bestrebt, sich in Richtung der Böschung zu entfernen. Wenn der Wassernachschub durch das auf das Bankett fallende Niederschlagswasser gesichert ist, entsteht die im Bild 11 sichtbare Situation auf die bezogen eine Stabilitätsprüfung durchführbar ist. Bei der Verwendung der allgemeinen Festigkeitsparameter ergab sich ein Sicherheitsbeiwert von

$$\nu = 0,91.$$

Das bedeutet, daß die Wasserströmung das Gleichgewicht des Damms stören kann.

Der Erscheinung kann vorgebeugt werden, indem das Eindringen des Wassers verhindert wird. Das ist erreichbar durch eine sorgfältige Verdichtung des Bankettes und durch den Einbau einer in Richtung der Böschung auslaufenden, in vollständiger Breite errichteten Sickerdrainage mit Decke, im gegebenen Fall durch den Einbau von Geotextilien, unter dem Bankett bzw. unter der Fahrbahndecke, oder durch die wasserdichte Verkleidung des Bankettes.

Die Pläne schreiben unter der Betongründung den Einbau einer 15 cm starken sandigen Kiesschicht vor, aus der das Wasser alle 20 m durch Stufensickerdrainagen herausgeführt werden kann. Diese Lösung beugt leider nicht der Möglichkeit des Wassereindringens über das Bankett vor. Richtiger ist es die Stufensickerdrainagen in der gesamten Länge zu bauen, und unter der Sickerdrainage eine gut verdichtete (eventuell mit Ton vermischte), gering durchlässige Fläche herzustellen. Die erwähnte Planungsvoraussicht schaltet den leider verbreiteten, schwer zu umgehenden Ausführungsmangel der ungenügenden Verdichtung des Bankettes bzw. der Ränder der Auffüllung aus. Wahrscheinlich entstand deswegen, nach der Setzung des ursprünglichen Dammes, die flachere Neigung der Böschungen. Diese Setzung ist dann nicht gefährlich, wenn sie in der gesamten Füllmaße gleichmässig eintritt. Die Fahrbahndecke kann Setzungen in der Größenordnung von mehreren Zentimetern, ja Dezimetern folgen, wenn sich diese auf größere Strecken verteilen. Die Lage wird dann gefährlich, wenn auf einen alten, abgesetzten Damm eine Verbreiterung gebaut wird und nicht mit der notwendigen Sorgfalt vorgegangen wird.
