DER PURISTISCHE UMBAU DES PÉCSER (FÜNFKIRCHNER) DOMES IM XIX. JAHRHUNDERT* II. TEIL

E. TOMPOS

Institut für Theorie und Geschichte der Architektur Technische Universität,
H-1521 Budapest

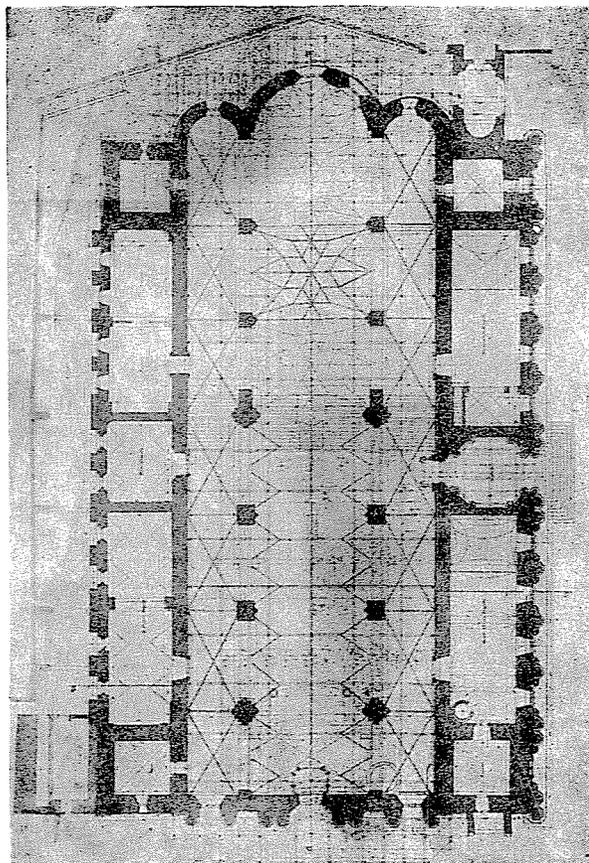
Abb. 1. Grundriß des Domes vor der Rekonstruktion 1882—1892

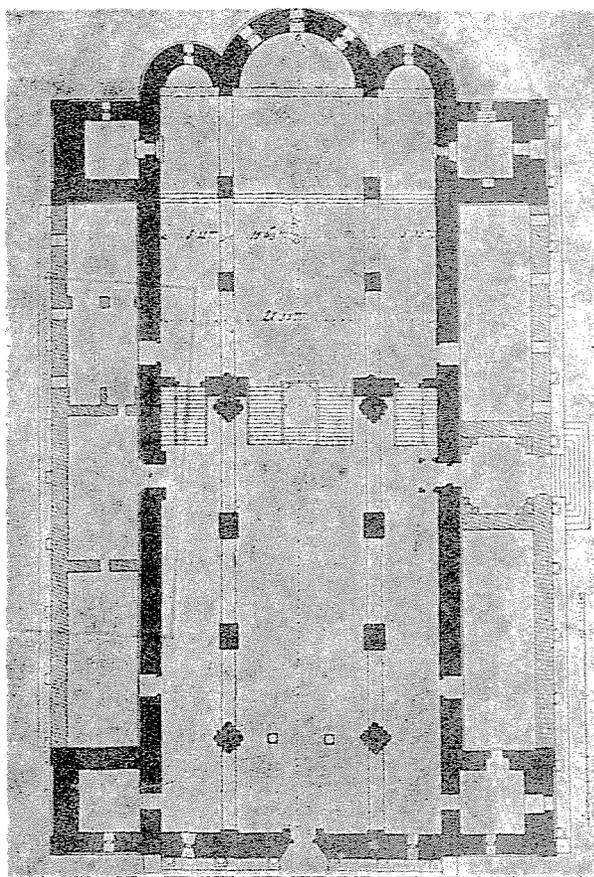
Abb. 2. Grundriß der Rekonstruktion nach Schmidt's Plau

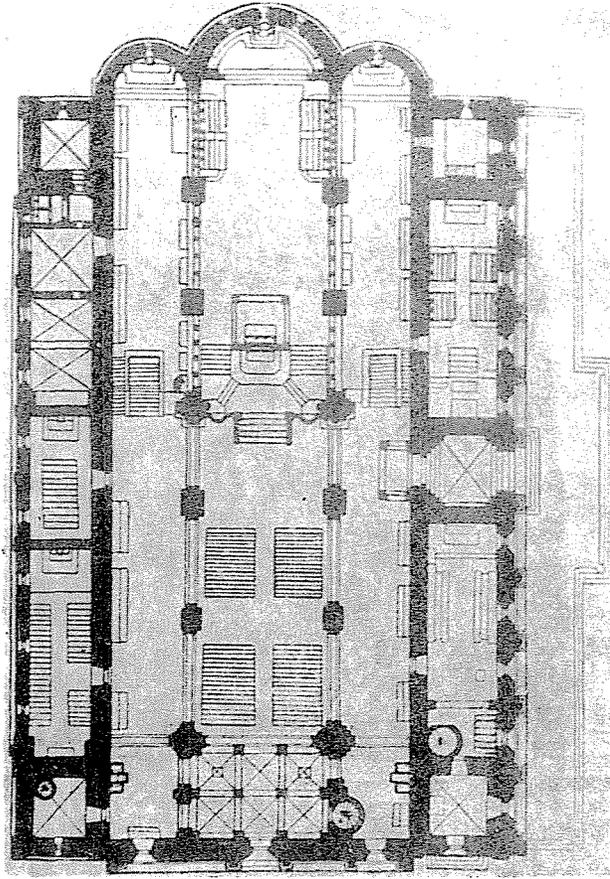
Abb. 3. Grundriß nach der Rekonstruktion 1882—1892

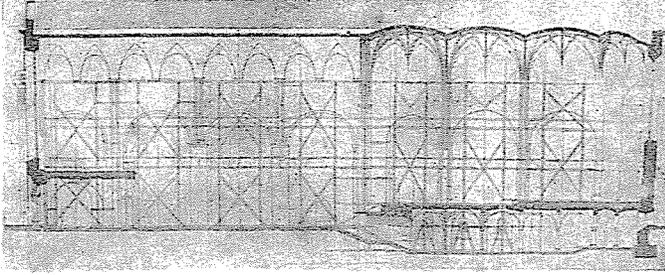
Abb. 4. Längsschnitt de Domes vor der Rekonstruktion 1882—1892

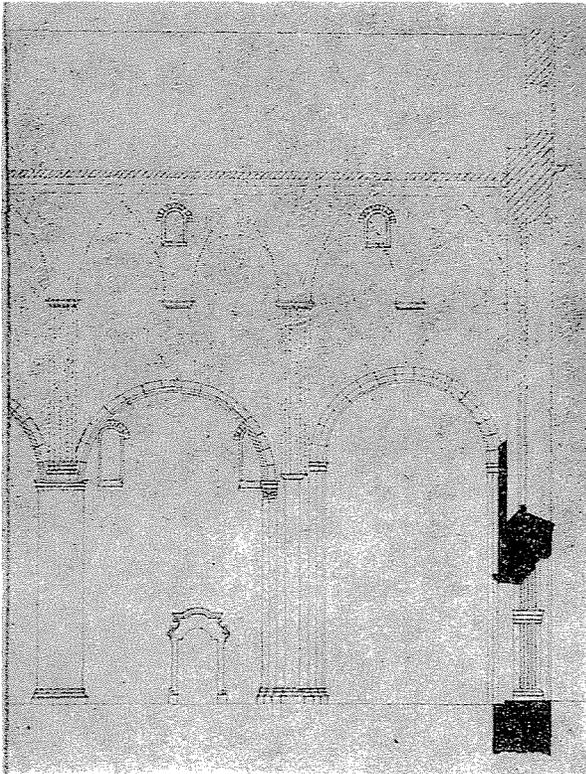
Abb. 5. Westlicher Teil des Längsschnittes des Domes vor der Rekonstruktion 1882—1892

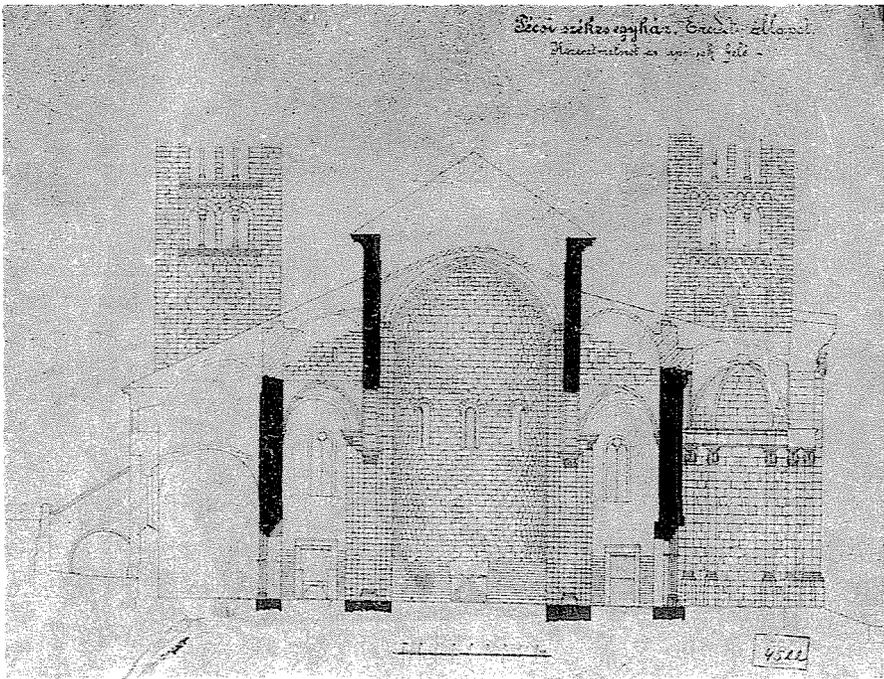
Abb. 6. Ostquerschnitt vor der Rekonstruktion 1882—1883

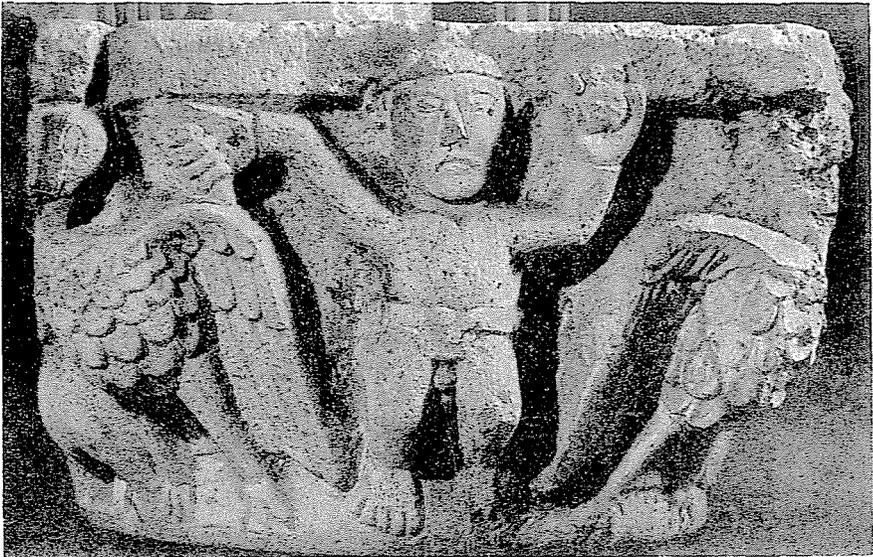
Abb. 7. Säulenkapitel aus dem 11. Jahrhundert, vermutlich triumphale Darstellung des Eremiten Zoroard

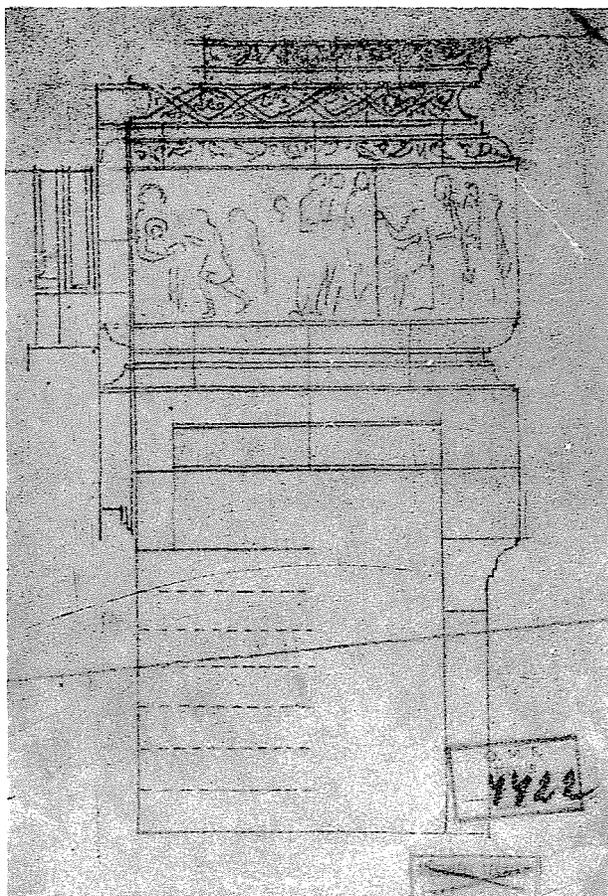
Abb. 8. Südlicher Krypteneingang nach dem Aufschluß

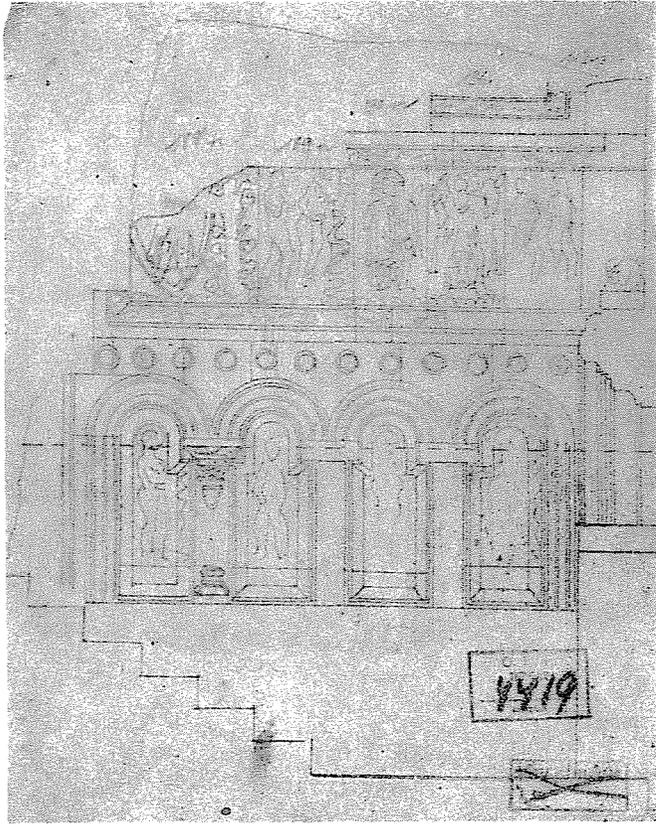
Abb. 9. Nördlicher Krypteneingang nach dem Aufschluß

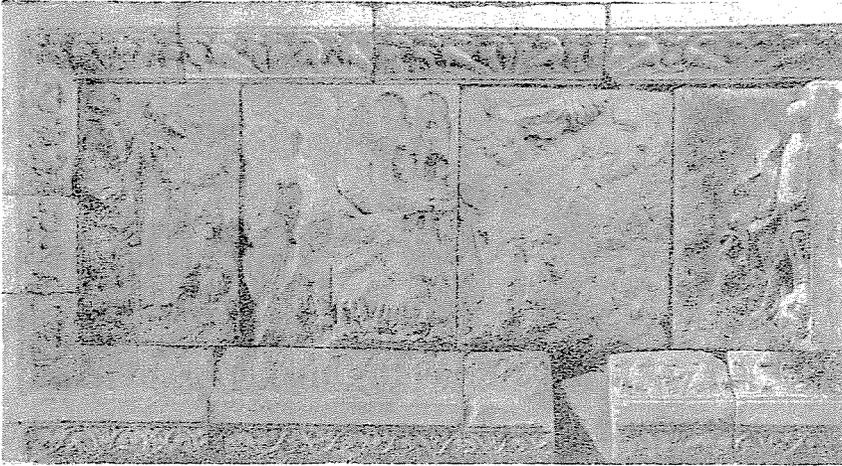
Abb. 10. „Geburt von Jesus“ Darstellung an den südlichen Krypteneingang

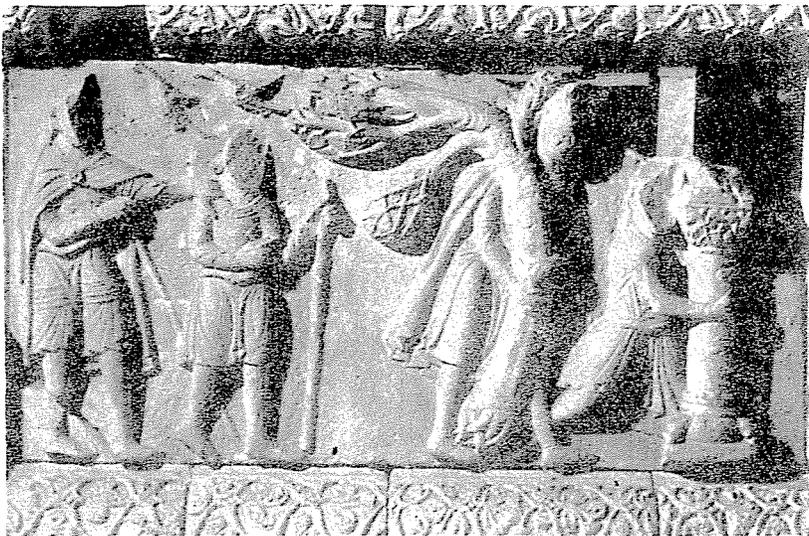
Abb. 11. Friese an den südlichen Krypteneingang (Samson)

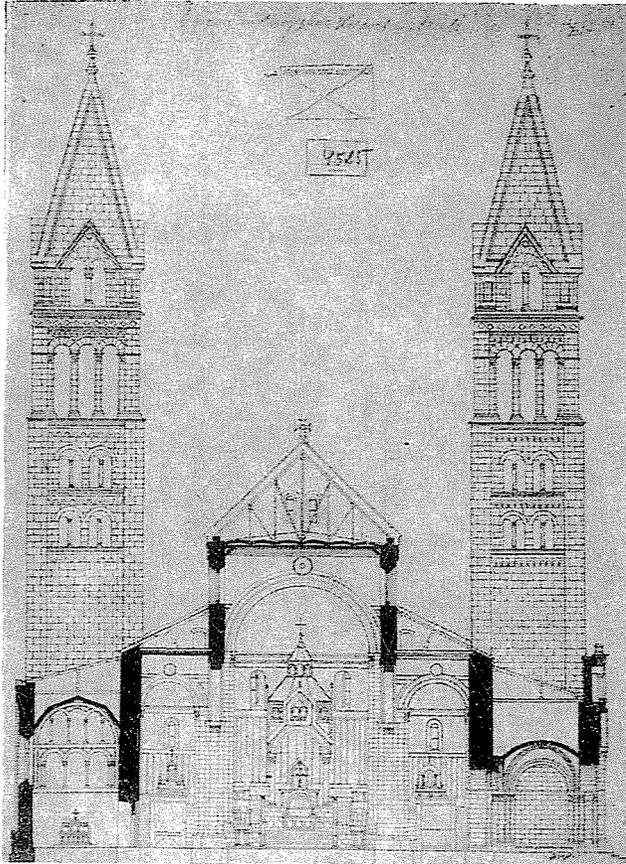
Abb- 12. Querschnitt nach der Rekonstruktion 1882—1892

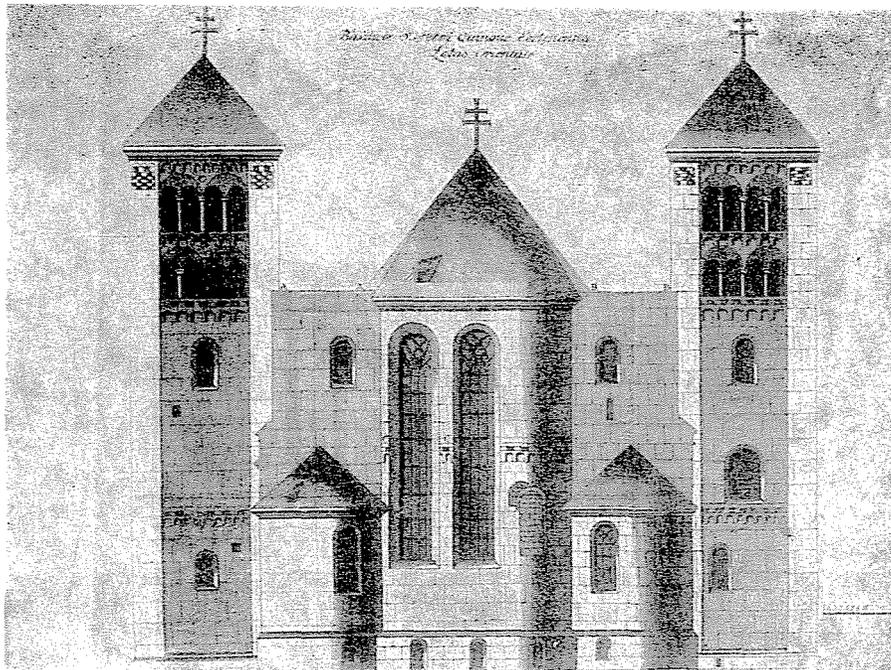
Abb. 13. Ostfassade vor dem Umbau am Anfang des 19. Jahrhundert

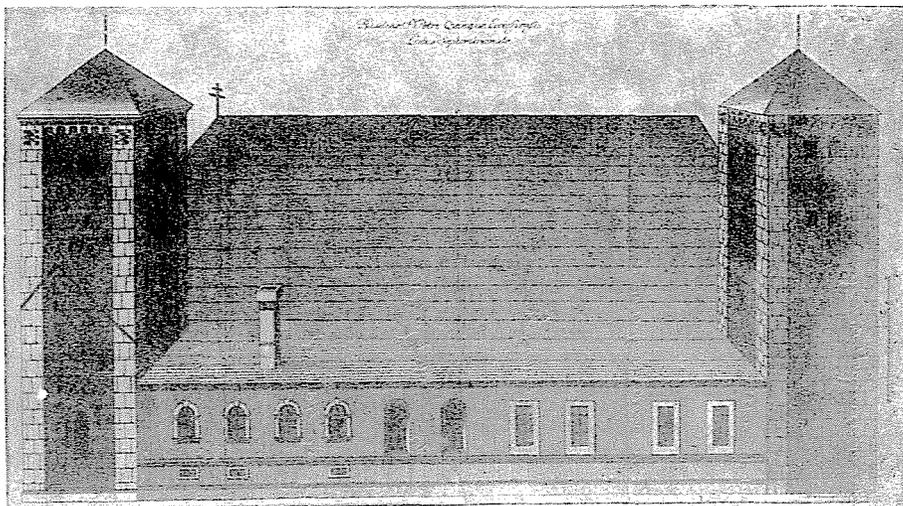
Abb. 14. Nordfassade des Domes vor dem Umbau, am Anfang des 19. Jahrhundert

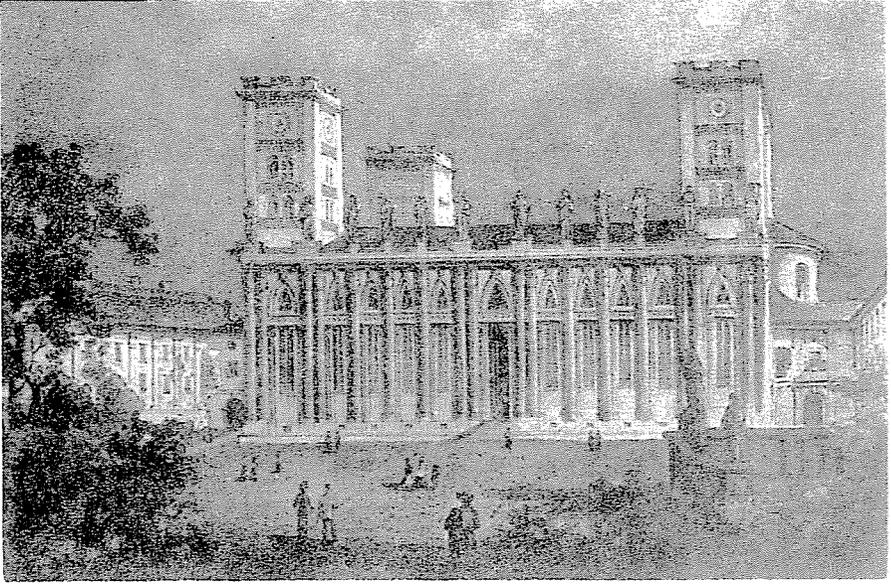
Abb. 15. Südfassade des Domes nach dem Umbau am Anfang des 19. Jahrhundert

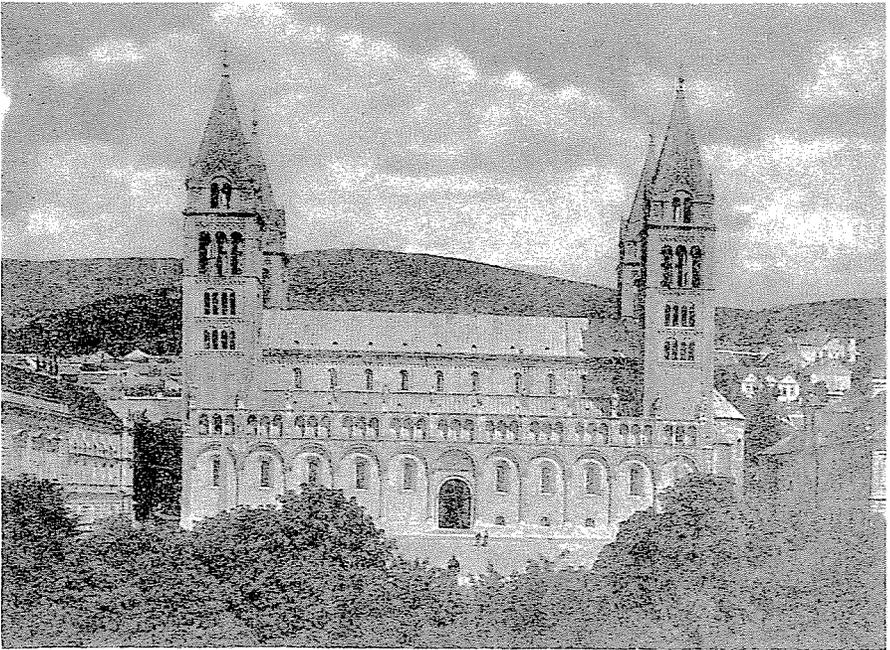
Abb. 16. Südfassade des Domes nach der Rekonstruktion 1882—1892
