ÄNDERUNG VON PRINZIP UND PRAXIS BEIM SCHUTZ EINER RUINE

Zsámbék und der Denkmalschutz in Ungarn

T. GUZSIK

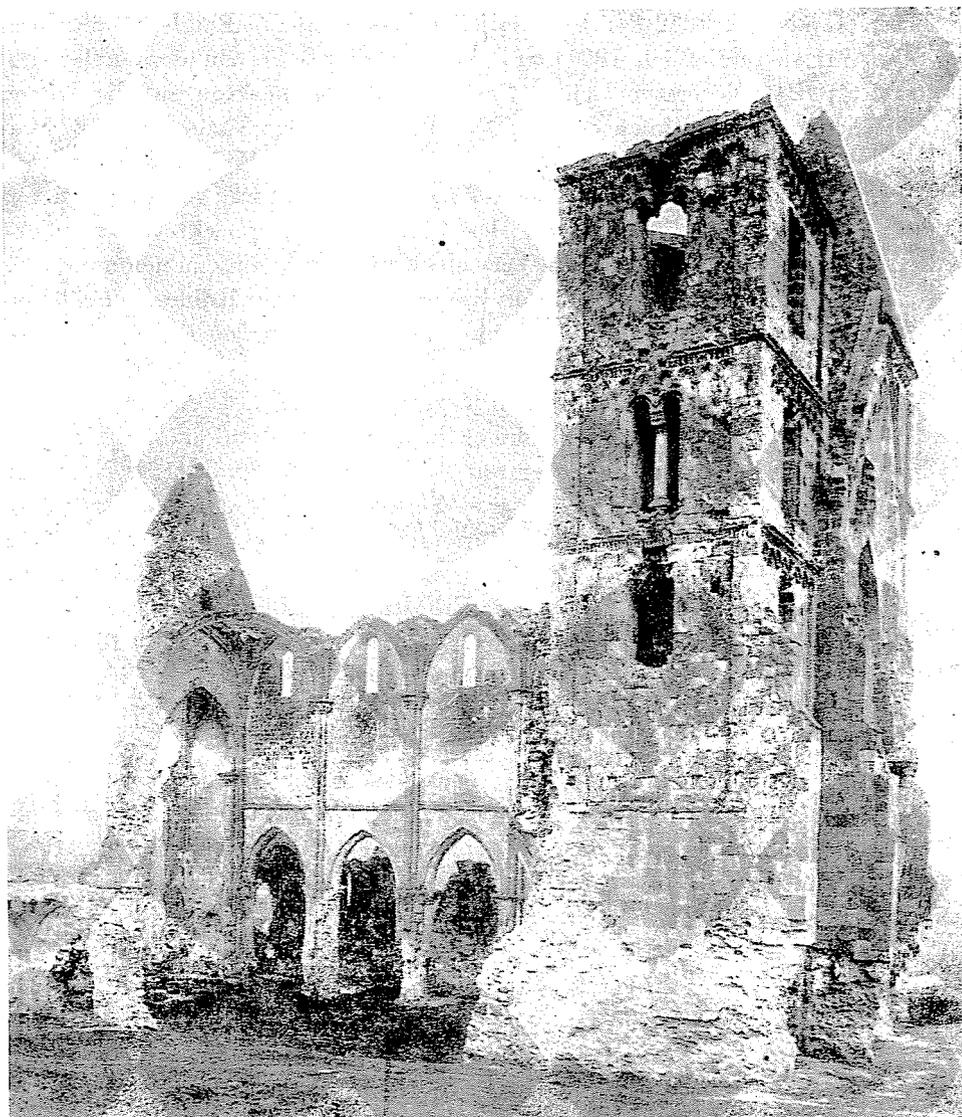
Bild. 2a. Die Kirchenruine von Norden her (Foto: György Klósz, 1880)

Zur selben Zeit wurde auch von kirchlicher Seite der Ruine ein größeres Interesse geschenkt [11], und die Sachverständigen wurden durch die Darstellungen in der »Ersten Öffentlichen Ausstellung der Zeichnungen einheimischer Denkmäler« auf Zsámbék aufmerksam gemacht. In dem Bericht über die Ausstellung bemerkt Frigyes Schulek hoffnungsvoll, daß »... zur sicheren Erhaltung der Ruine bereits die ersten Schritte getan sind« [12]. Noch im Jahre 1880 wurde von dem Photographen György Klósz im Auftrag des Provisorischen Ausschusses für Baudenkmäler (MIB) eine Aufnahmereihe, bestehend aus acht Bildern von der Kirchenruine, gemacht (Bilder 2a und 2b).

einige Zeichnungen von Frigyes Feszl und die bereits genannte Aufnahmereihe von György Klósz gelten. Die Spuren der Zerstörung durch »gesellschaftliche Faktoren« werden vielleicht am besten durch die von der Hauptfassade der Kirche gemachte Aufnahme veranschaulicht. Die Fassade war durch Belagerungen und Erdbeben kaum beschädigt worden. Umso mehr Schaden wurde durch die Bevölkerung angerichtet. Die Quaderverkleidung der Mauern war bis zur erreichbaren Höhe abgetrennt, die Stützpfiler derart unterhöhlt, daß diese konsolenartig hervorstanden und die Turmmauern belasteten (statt sie zu stützen). Ähnlich große Mängel und Veränderungen waren am Haupttor und bei der Wendeltreppe bemerkbar. Wohlerhalten waren hingegen wertvolle Teile des Werkes, die für die Leute unzugänglich waren (die Zwillingsfenster und Gesimse der höchsten Geschosse). Am verblüffendsten wirkt vielleicht das Bild der Klószschen Reihe, das die Nordseite der Kirchenruine darstellt. Als ein statisches Absurdum erscheint die vollständig stützenlose Ostgiebelmauer des Schiffes mit der frei überspannten, skelettartigen, einzigen Diagonalrippe. Die weiteren Bilder zeigen die Ruine rundum von der Ostseite. Von Nordosten fällt die Zerstörung der Apsis auf. Man blickt direkt in das Untergeschoß des Nordturms, überall fehlen die Gewölbe. Am auffallendsten sind an der Südostseite der ausgebrochene Fensterrahmen und das fehlende Steinzelt des Nebenchors. Die Quaderverkleidung der Südmauer wurde bis aufs letzte Stück abgetragen. Das oberste Zwillingsfenster im Südturm ist unversehrt, es diente als Vorbild bei der Rekonstruktion der übrigen derartigen Fenster. Ein Bild verdient noch vielleicht besonders erwähnt zu werden: es ist in der Achse des südlichen Seitenschiffes stehend, nach Osten blickend aufgenommen. Es zeigt die bereits genannten Mängel der Apsis und der Südmauer. Von ähnlichem Interesse sind die abgebauten unteren Teile der Pfeilerreihe des Hauptschiffes und der Wandpfeiler des Seitenschiffes. Die oben erhalten gebliebenen Wandpfeiler scheinen geradezu an den Gurtbögen des Seitenschiffes zu hängen.

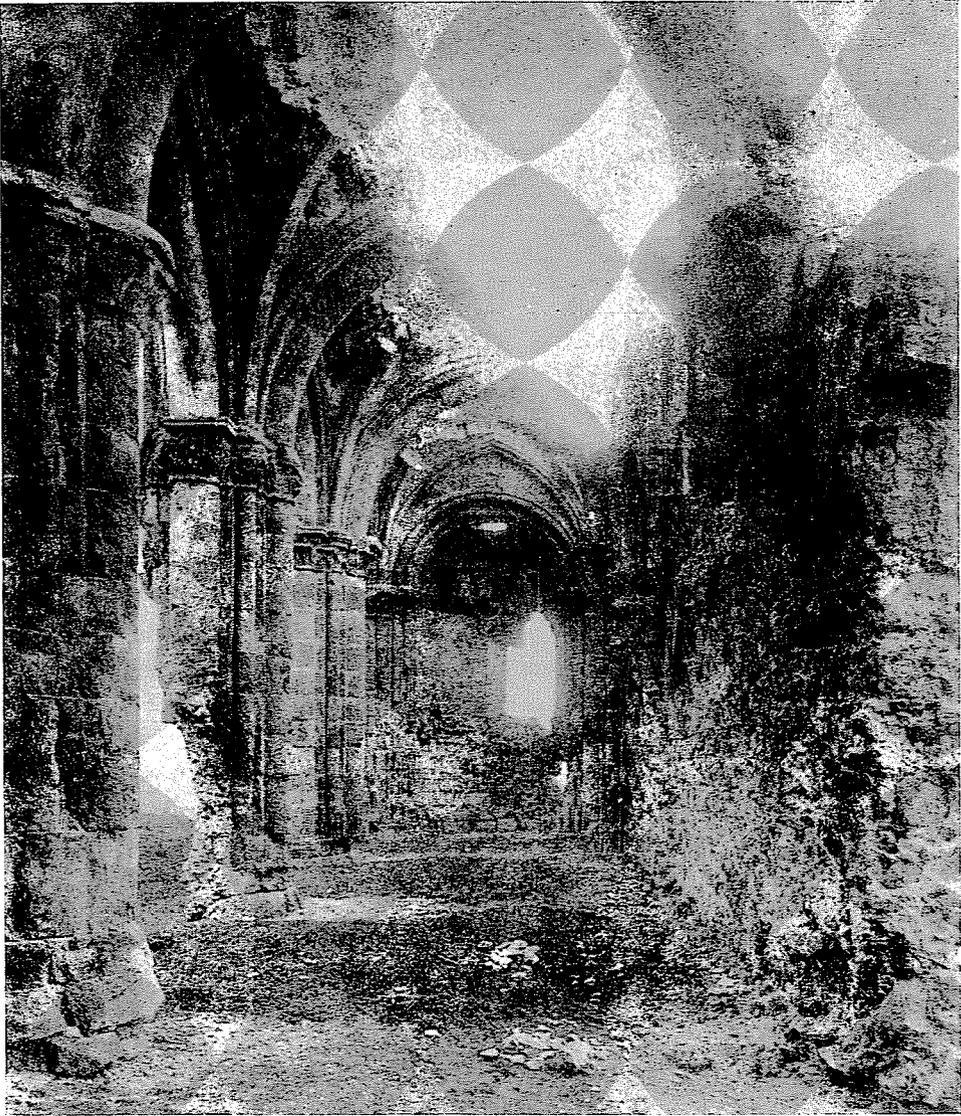
Bild. 2b. Das südliche Seitenschiff (Foto: György Klósz 1880)

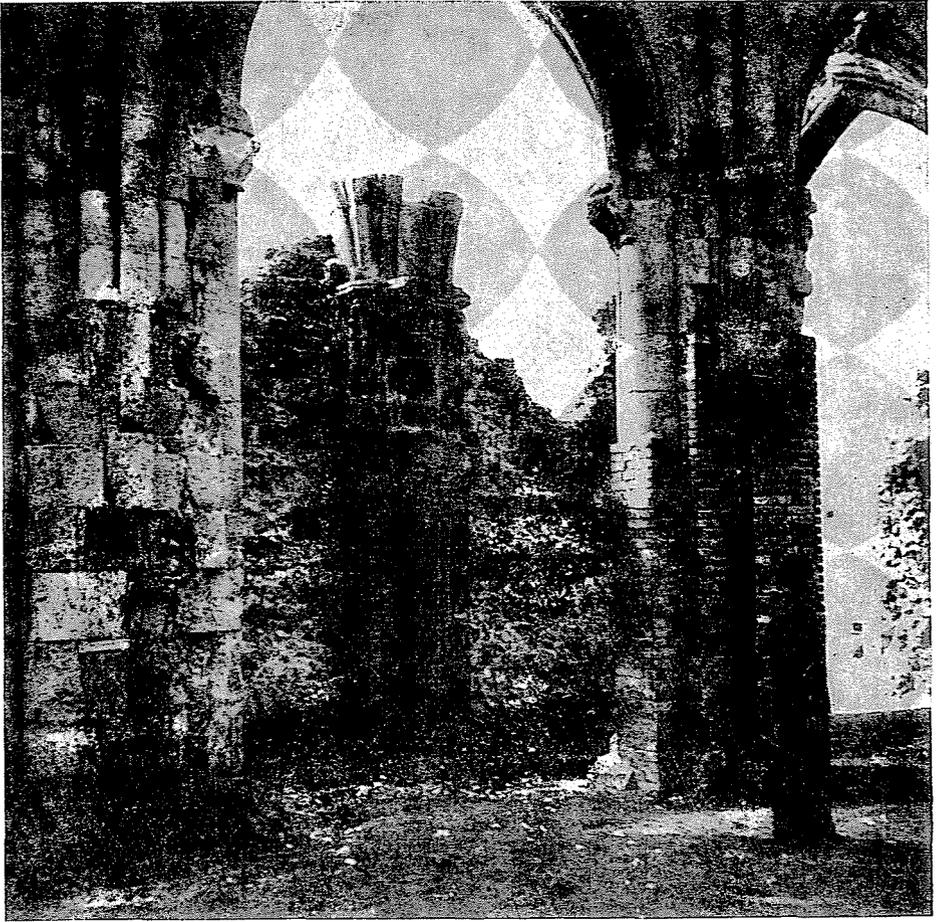
Bild. 3. Ziegeluntermauerung und -ergänzung im südlichen Seitenschiff

hinzugesetzt, die notwendigen Abstützungen habe ich aber mit ganz provisorischem Charakter — durch Ziegel — ergänzt, damit bei diesen für die Erhaltung erforderlichen Teilen auch das abweichende Material die Ergänzung zeige. Auch darauf habe ich geachtet, daß bei der Maurerarbeit und dem Versetzen der Steine die patinierten alten Steine nicht beschmutzt werden, daß Wasser und Frost die Mauern nicht beschädigen, daß sich die neuen Mauerteile nach dem Setzvorgang von den alten nicht trennen« [21].

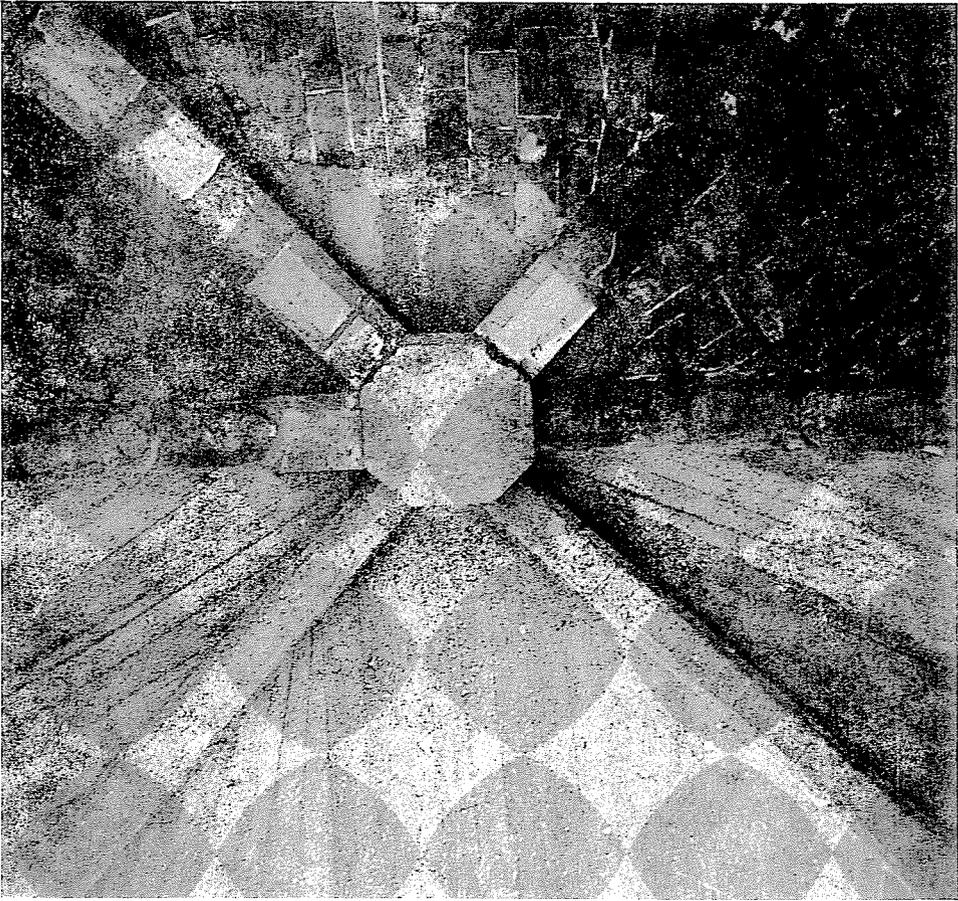
Bild. 4. Betonergänzung des Gewölbes der Eingangshalle (erneuert 1957/58)

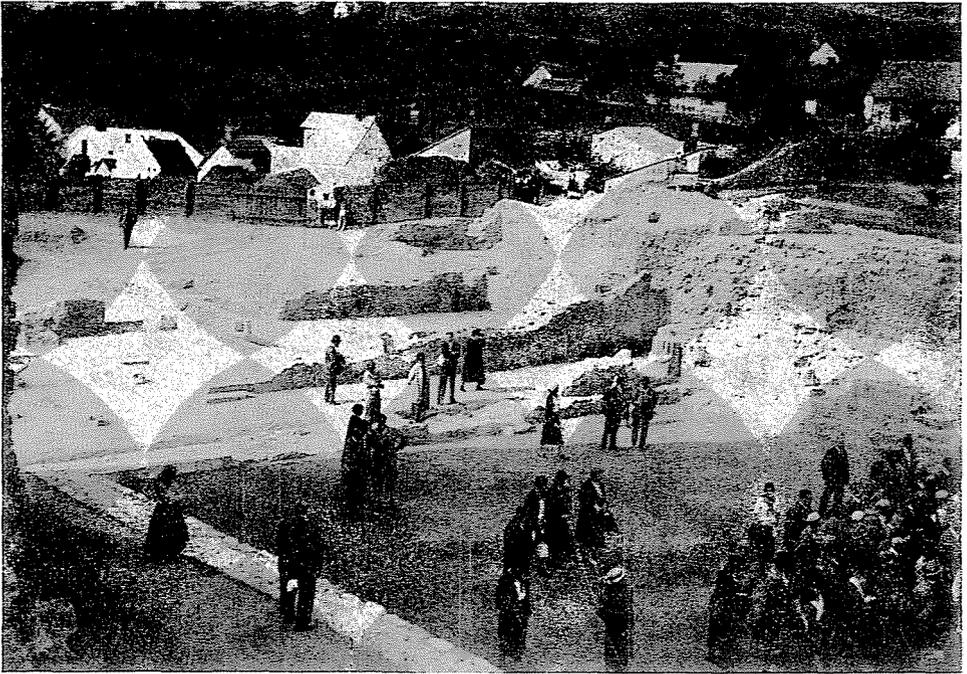
Bild. 5. Die freigelegten Mauern des einstigen Paulinerklosters (Foto 1939)

Die nächste, besonders bedeutsame Phase von Forschung und Denkmalschutz wird durch die Tätigkeit von Géza Lux in den Jahren 1935/39 gekennzeichnet. Schon bei den ersten Ausgrabungen von 1934/35 waren die Grundmauern des Klosters freigelegt worden (Bild 5). Auf dieser Grundlage konnten die Öffnungen des Kreuzgangs rekonstruiert werden. 1939 wurden die Grund-

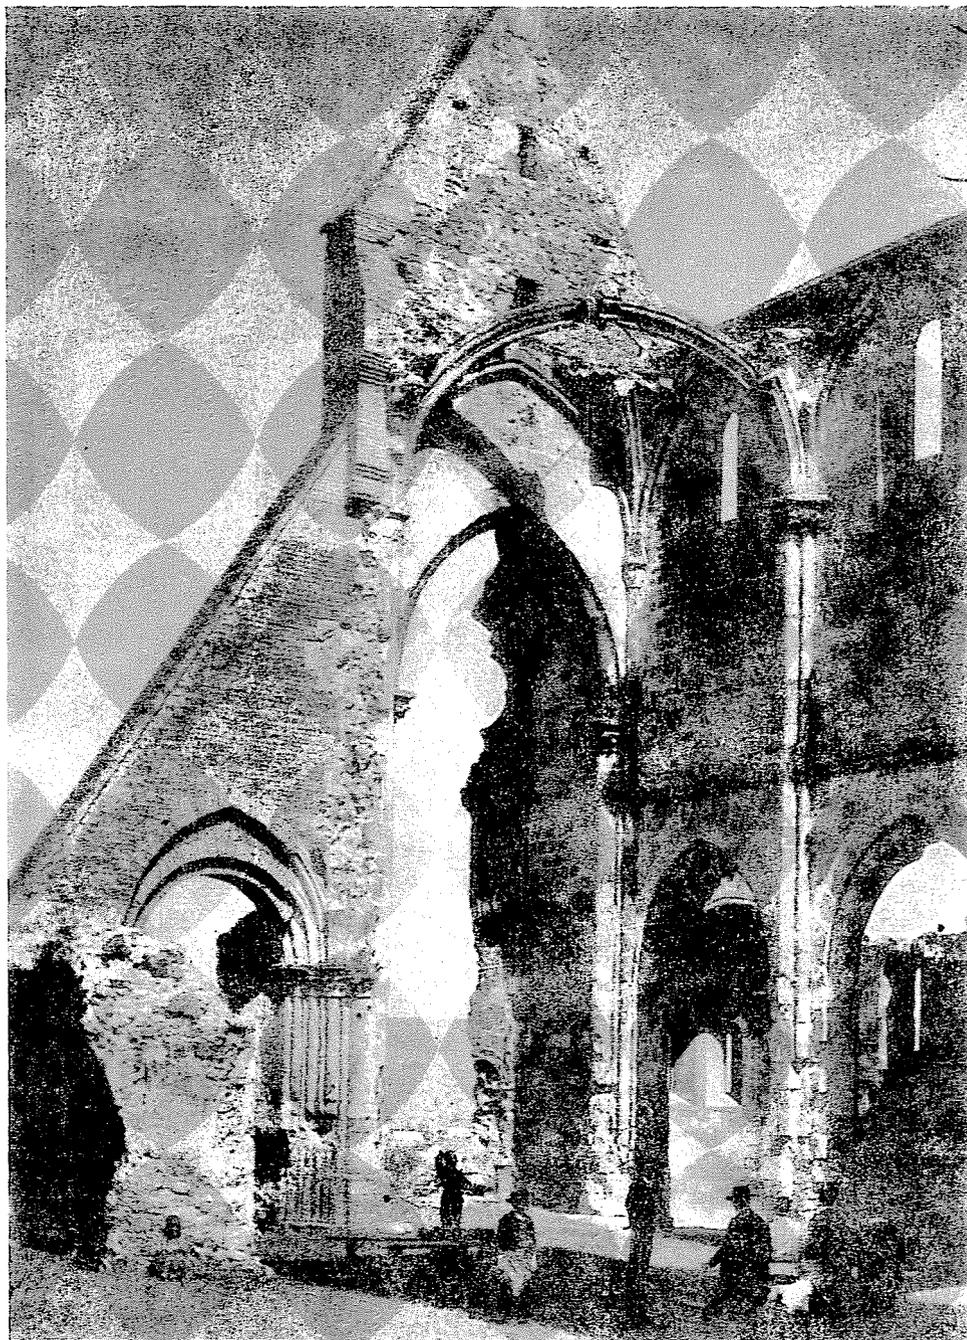
Bild. 6a. Das Gewölbejoch des Hauptschiffes vor der Ergänzung mit Beton (Foto 1935)

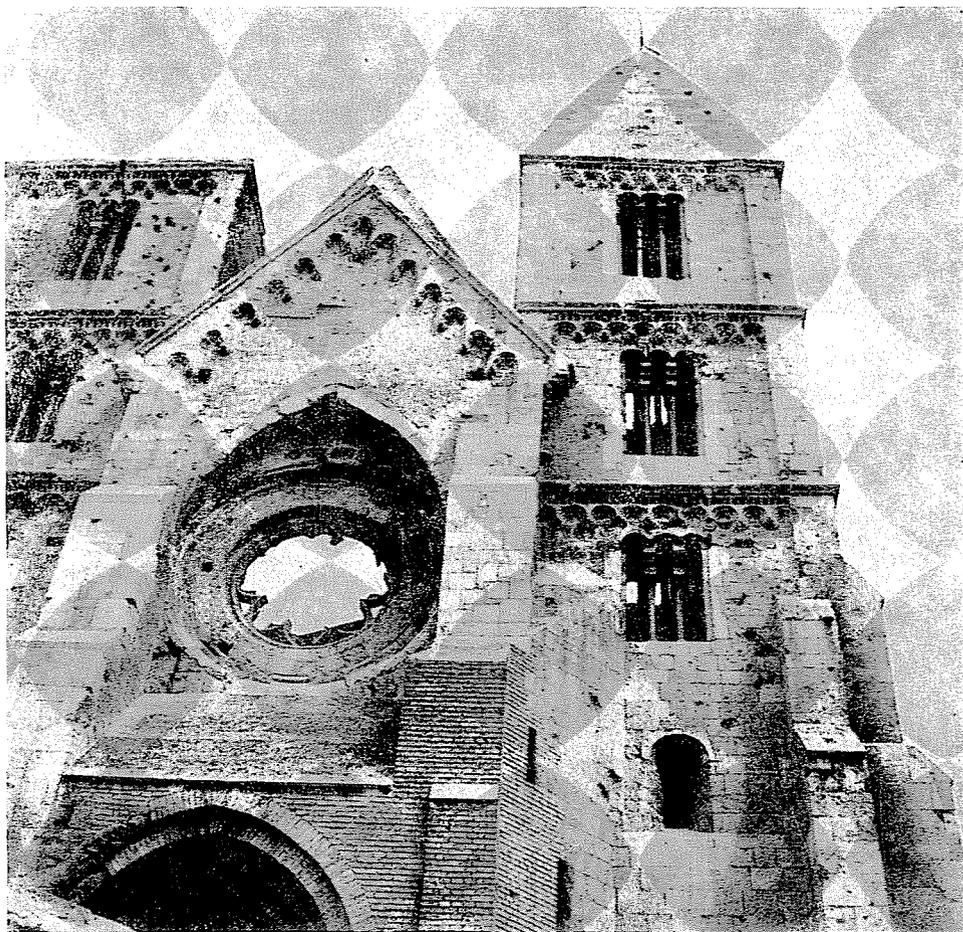
Bild. 8. Die Hauptfassade mit den neuesten Reparaturen und dem neuen Blitzableiter

Die bisherigen Ausführungen bildeten die Hauptlinie der Denkmalschutzgeschichte von Zsámbék. Das Gebäude verdankt auch heute den wirksamsten Schutz den von Möller durchgeführten Erhaltungsarbeiten. Die Kirchenruine erlitt im zweiten Weltkrieg nur geringfügigere Schäden, die bis zum Jahre 1947 beseitigt wurden. Seither sorgen das Landeszentrum der Museen und Baudenkmäler, dann dessen Rechtsnachfolger, das Landesaufsichtsamt für Baudenkmäler (im weiteren OMF) fortlaufend für die technische Erhaltung der Ruine. 1957 stürzte z. B. das Gewölbe der Vorhalle ein; 1958 wurde es zusammen mit der Turmtreppe ausgebessert und das Ruinengelände wurde mit einem Zaun umschlossen. 1962 schlug der Blitz in die Kirche; die Spuren wurden mit dem Kostenaufwand von Ft 121 000.— von der Visegráder Bauleitung des Landes-Denkmalamtes OMF 1963 beseitigt. Um weiteren derartigen Schäden vorzubeugen, wurden beide Türme und die östliche Giebelmauer mit Blitzableitern versehen. Die vollständige Terrainrege-

lung und die Ausgestaltung eines neuen Zauns werden neuerdings geplant (Bild 8).

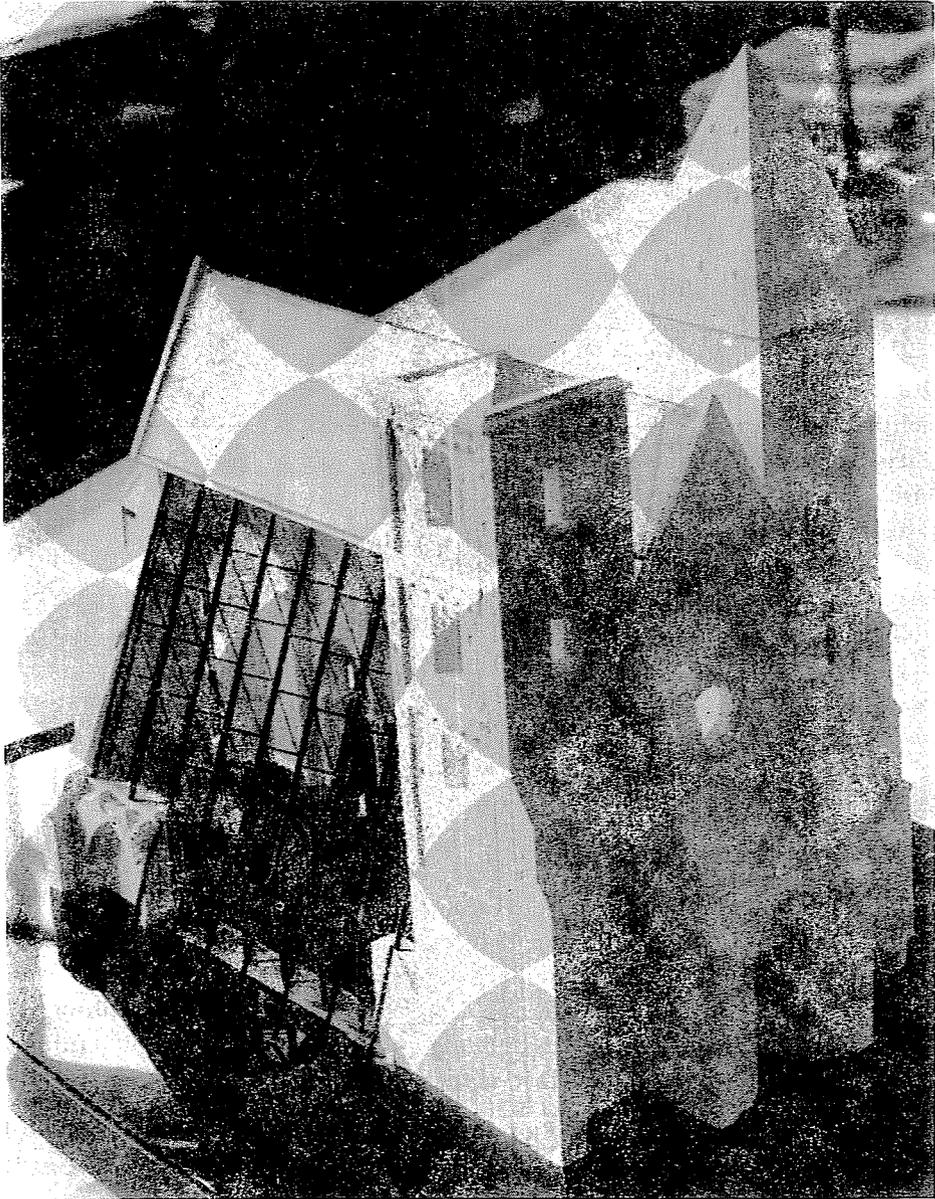
Bild. 10. Modell des Schutzgebäudes aus Glas und Stahl, vorgeschlagen 1960 von dem Entwurfskollektiv der Technischen Universität für Bau- und Verkehrswesen Budapest

Der Gedanke eines Wiederaufbaues der Ruinenkirche tauchte in der letzten Zeit wieder auf. Von einem Entwurferteam der Technischen Universität für Bau- und Verkehrswesen Budapest wurden im Jahre 1960 in freiwilligem Arbeitseinsatz die Pläne eines Schutzgebäudes für die Ruine ausgearbeitet [25]. Das Wesentliche des Planes ist ein Glasdach auf Stahlkonstruktion, das die Kirchenruine annähernd der ursprünglichen Massengestaltung entsprechend hätte abdecken sollen. Neben Schutz- und Schauzwecken gehörte auch die Zurückgabe der ursprünglichen Funktion des Gebäudes zu dem Plan. Es wurden auch Alternativen für den teilweisen

Wiederaufbau einzelner Flügel des Klostergebäudes mit ähnlicher Materialbehandlung und konstruktiver Lösung erarbeitet. Nach dem von Nándor Gillyén stammenden, anhaltsweisen Kostenanschlag betrug der Voranschlag für den Schutz des Kirchengebäudes Ft 2 100 000.— (Ft 500/Luftkubikmeter). Die Kosten für das dazugehörige Wohn- und Museumgebäude wurden (bei 1960er Preisen) auf Ft 720 000.— geschätzt. Projekte, Modell und Photomontage des Schutzgebäudes wurden fertiggestellt (Bild 10), zur Ausführung kam es jedoch nicht [26].
