DIE GEOTECHNISCHEN ERFAHRUNGEN EINER DAMMVERBREITERUNG

KOVÁCS, M.—Dr. MARCZAL, L.—Dr. KABAI, I.

Lehrstuhl von Geotechnik,
Technische Universität, H-1521, Budapest

Abstract

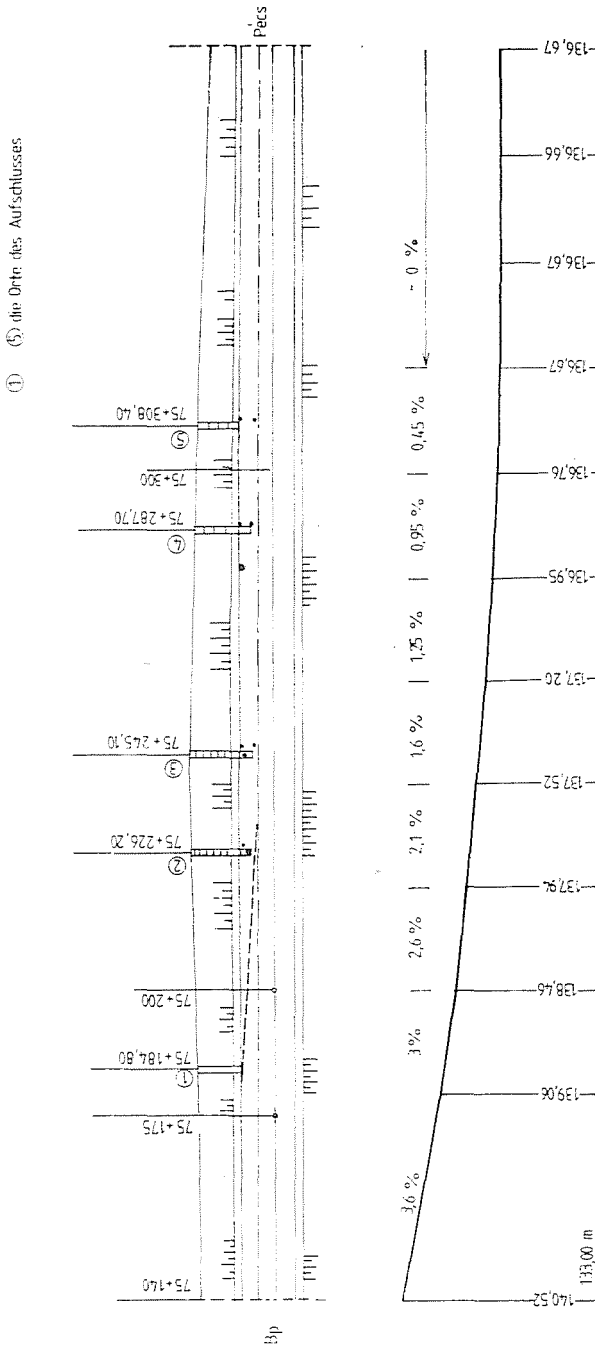
Bild. 1. Der Lageplan des Aufschlusses und die Gefälleverhältnisse der untersuchten Strecke

Der Anstieg des geschädigten Straßenabschnittes ändert sich zwischen 0% und 3,6%. Die Länge des Abschnittes beträgt 225 m. Die Höhe der verbreiterten Auffüllung ändert sich zwischen 4 und 6 Metern und die Verbreite-

rung beträgt 3,0 m. Den Lageplan der zu untersuchenden Strecke und die Querschnittsprofile der Aufschlüsse zeigen wir im 1. und 2. Bild. Überblicken wir nun die, auf dem im Bild bezeichneten Abschnitt der Kriechspur, beobachteten, gemessenen und wahrgenommenen Schäden.

Auf der gesamten Länge der Dammverbreiterung sind die Straßenbelaganschlüsse gerissen. Bei den Rissen entstand eine 2,5 cm hohe Stufe. Der äußere Belagrand der Kriechspur ist in größerem Masse abgesunken. Die Setzung beträgt hier zusätzlich zur Straßenbelagsneigung zwischen 5 und 15 cm. Die am Rand der Straßendecke befindliche Leitplanke ist in Richtung der Böschung gekippt, die Planke erfuhr Formänderungen in der Größenordnung von Dezimetern. Auch an der Auffüllung nahmen wir bedeutende Deformationen wahr. Auf der Böschung wachsen an mehreren Stellen Schilf und andere wasserliebende Pflanzen. Das Erdbauwerk der Verbreiterung erschlossen wir durch Bohrungen mit großem Durchmesser und mit, zur Längsachse rechtwinkligen, Forschungsgräben. Das Material der Aufschüttung bildet gelbe, gelbbraune Übergangsböden. In kleinen Linsen kommen sandmehlige, schlammige Sande vor. Über dem Terrainniveau sowie über der treppenförmig ausgebildeten Grenzlinie zwischen der alten und neuen Auffüllung fanden wir bedeutende Aufweichungen. Bei der Inaugenscheinnahme erschien es wahrscheinlich, daß das neue, in lockerem Zustand befindlich scheinende Erdbauwerk den auf die Oberfläche gelangenden Niederschlag und das von der Fahrbahn abfließende Niederschlagswasser aufsaugt, und dieses Wasser sich auf den über eine geringere Durchlässigkeit verfügenden Grenzflächen staut.

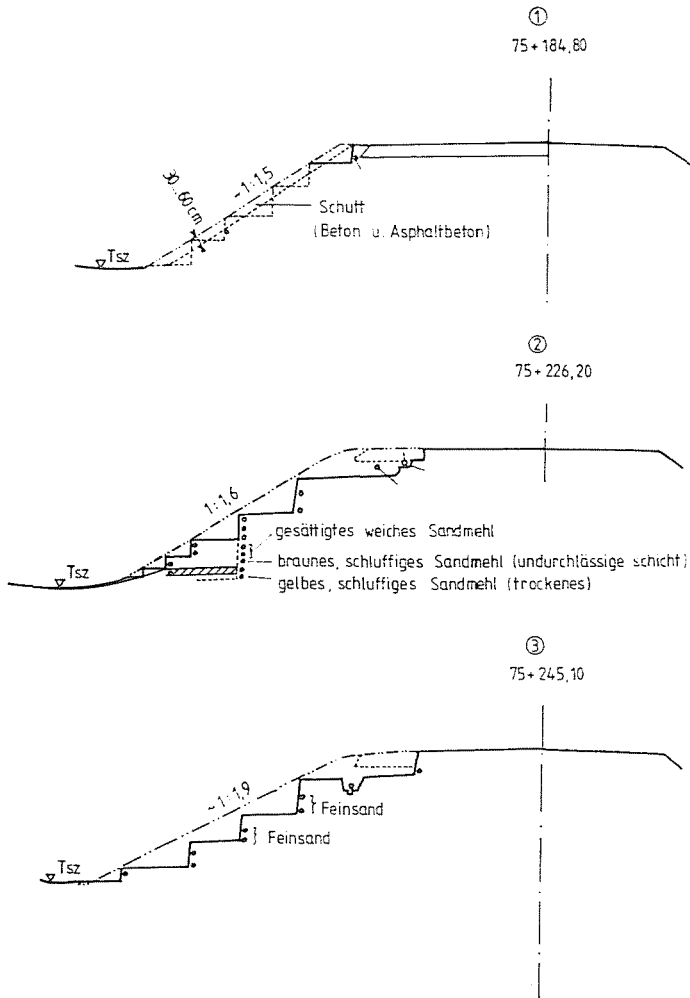
Bild. 2. Die Querschnittsprofile der Aufschlüsse

Charakterisierend und bestimmend bei der untersuchten Dammverbreiterung ist die Veränderung der Phasenzusammensetzung mit zunehmender Tiefe, welche wir am 2. freigelegten Querschnitt mit den Angaben der an der mit 2/3 bezeichneten Probenentnahmestelle gewonnen Proben veranschaulichen
